**Raport z inspekcji**

Ulica od studni: <b>Wiosny Ludów</b>	Mapa nr 1	Od studni: <b>KD01</b>
Ulica do studni:	Mapa nr 2	Do studni: <b>KD00</b>
Miasto: <b>Ostrów Wlkp.</b>	Wideo nr:	Długo sekcji: <b>67,19 m</b>
Dzielnica:	No nik nr 1:	Długo rury:

Powód inspekcji: <b>inspekcja kontrolna</b>	Kształt: <b>Koło</b>
Rodzaj sekcji: <b>Rura</b>	rednica/Wysoko : <b>300 mm</b>
Rok ułożenia:	Materiał: <b>Beton</b>
Materiał okładziny:	Długosc inspekcji:

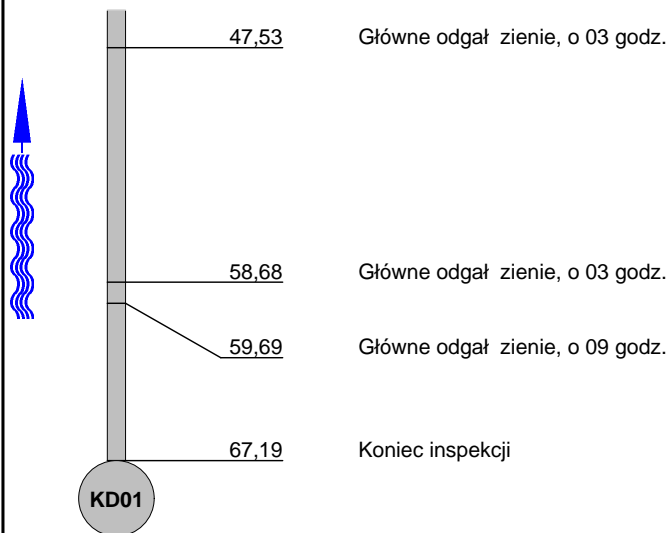
1:360	Pozycja	Obserwacja
	0,00	Pocz tek inspekcji
	0,52	Główne odgał zienie, o 03 godz.
	1,53	Główne odgał zienie, o 09 godz.
	5,97	Główne odgał zienie, o 03 godz.
	6,58	Główne odgał zienie, o 03 godz.
	9,72	Główne odgał zienie, o 03 godz.
	11,95	Główne odgał zienie, o 09 godz.
	17,92	Główne odgał zienie, o 03 godz.
	23,09	Główne odgał zienie, o 09 godz.
	27,11	Główne odgał zienie, o 03 godz.
	30,16	Główne odgał zienie, o 03 godz.
	31,34	Główne odgał zienie, o 09 godz.
	37,34	Główne odgał zienie, o 03 godz.
	38,33	Główne odgał zienie, o 09 godz.
	45,47	Główne odgał zienie, o 09 godz.
