Raport z inspekcji

Ulica od studni: Kolejowa	Mapa nr 1	Od studni: KD01
Ulica do studni:	Mapa nr 2	Do studni: KD00
Miasto: Ostrów Wlkp.	Wideo nr:	Długość sekcji: 37,97 m
Dzielnica:	Nośnik nr 1:	Długość rury:

Powód inspekcji: inspekcja kontrolna	Kształt: Koło
Rodzaj sekcji: Rura	Średnica/Wysokość: 300 mm
Rok ułożenia:	Materiał: Beton
Materiał okładziny:	Długość inspekcji:

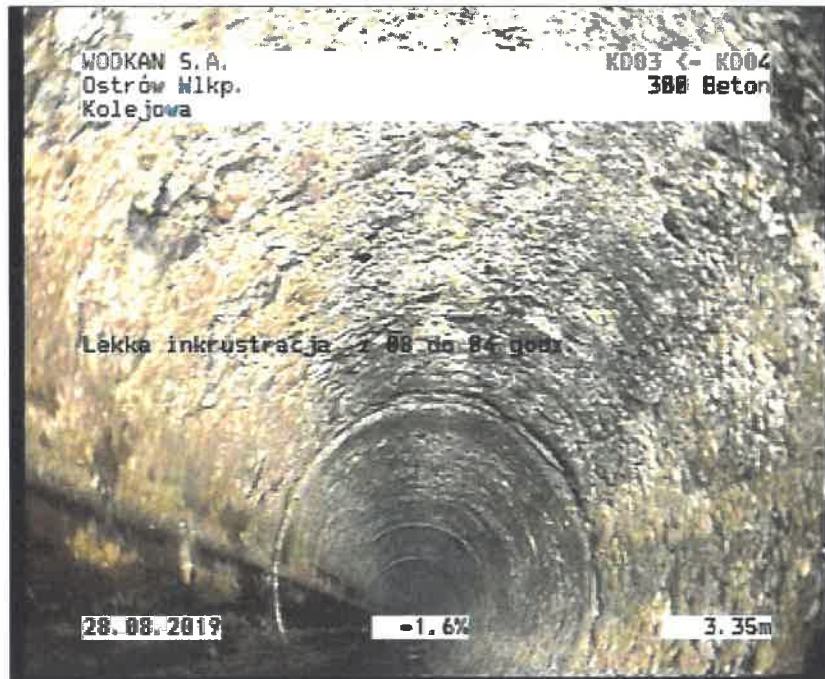
Zdjęcie: 5_1_3_28082019_083040_B.JPG
3,35m, Lekka inkrustracja z 08 do 04 godz.

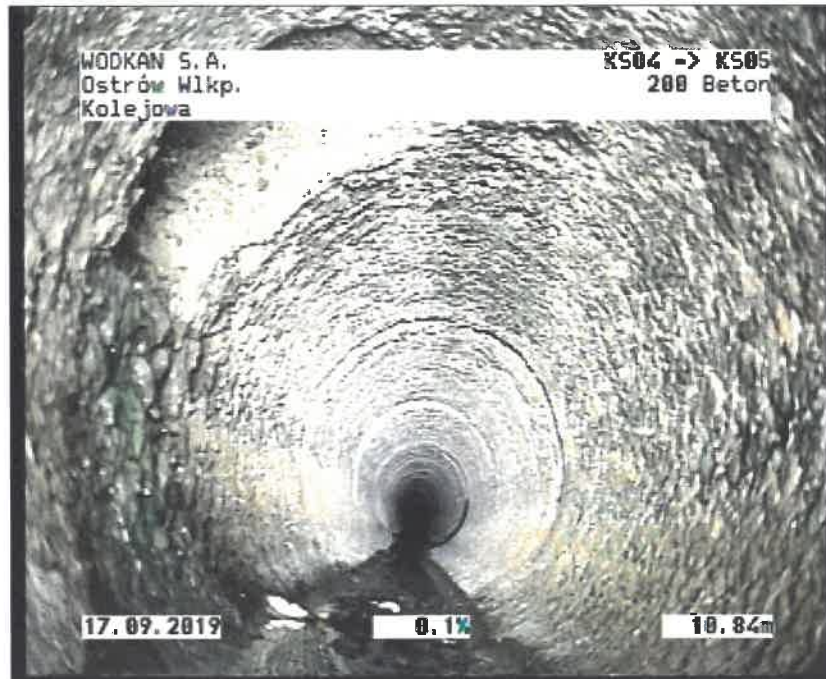
Zdjęcie: 7_1_4_17092019_121701_B.JPG
11,38m, Główne odgałęzienie, o 09 godz.

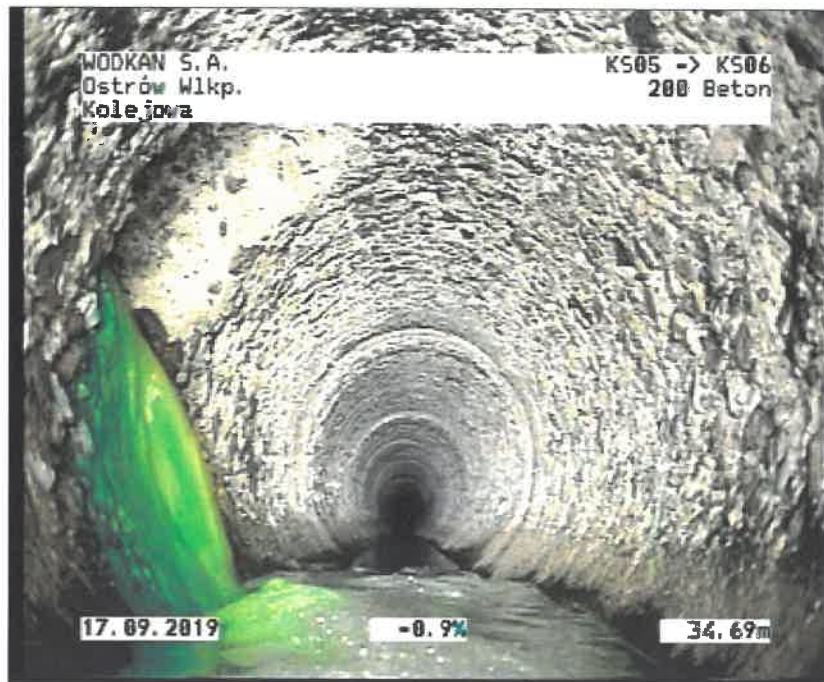
Zdjęcie: 10_1_3_17092019_114544_B.JPG
35,56m, Główne odgałęzienie, o 09 godz.

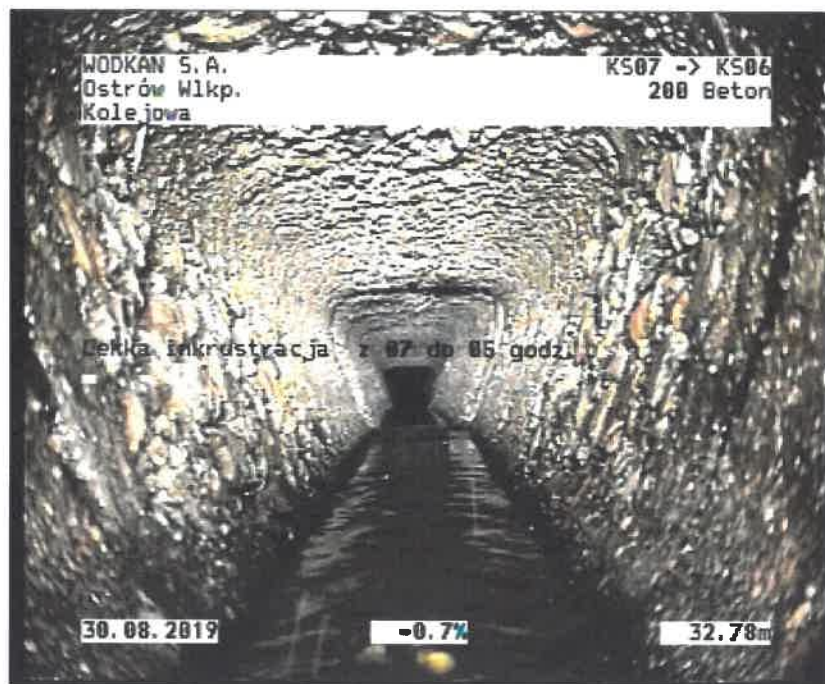
Zdjęcie: 11_1_8_30082019_121839_B.JPG
32,78m, Lekka inkrustacja z 07 do 05 godz.

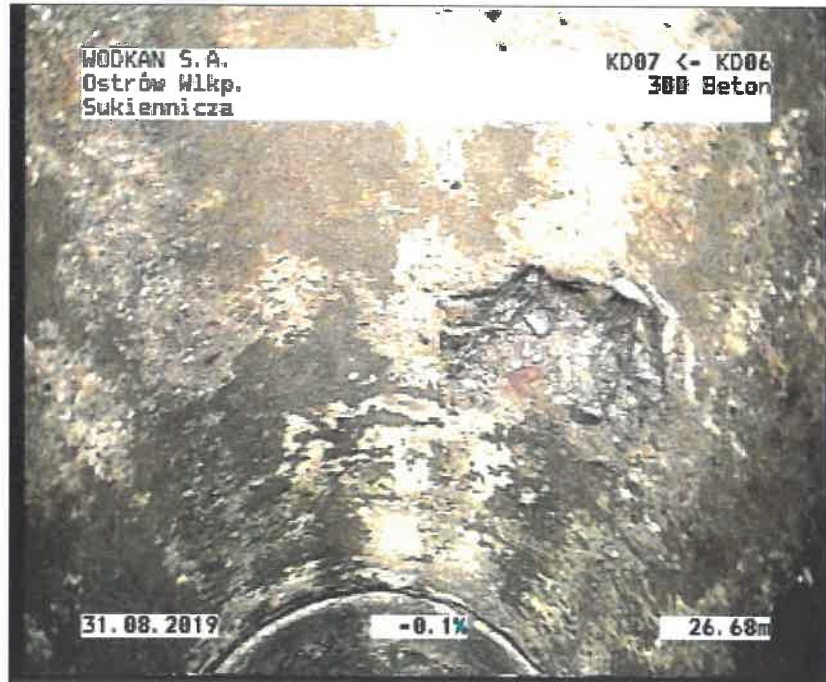
Zdjęcie: 12_1_7_31082019_122437_A.JPG
26,99m, Uszkodzenia powierzchni, o 12 godz.

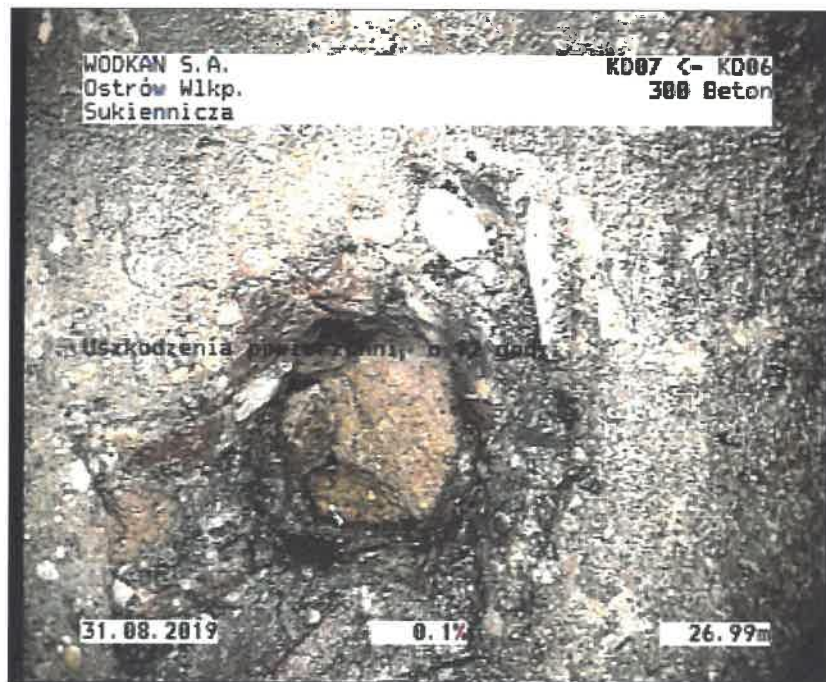
Zdjęcie: 12_1_7_31082019_122418_B.JPG
26,99m, Uszkodzenia powierzchni, o 12 godz.

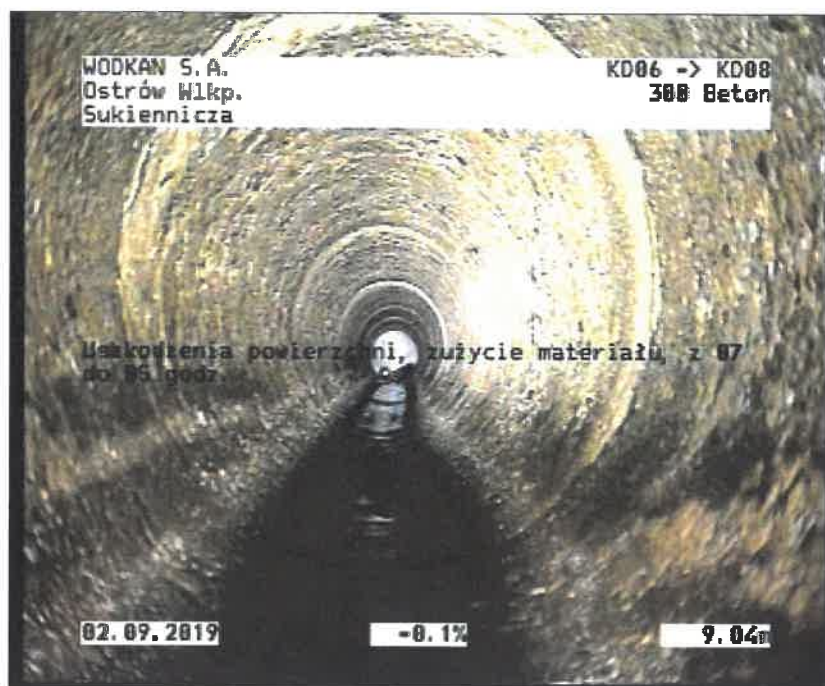
Zdjęcie: 13_1_3_02092019_085128_A.JPG
9,03m, Uszkodzenia powierzchni, zużycie materiału, z 07 do 05 godz.

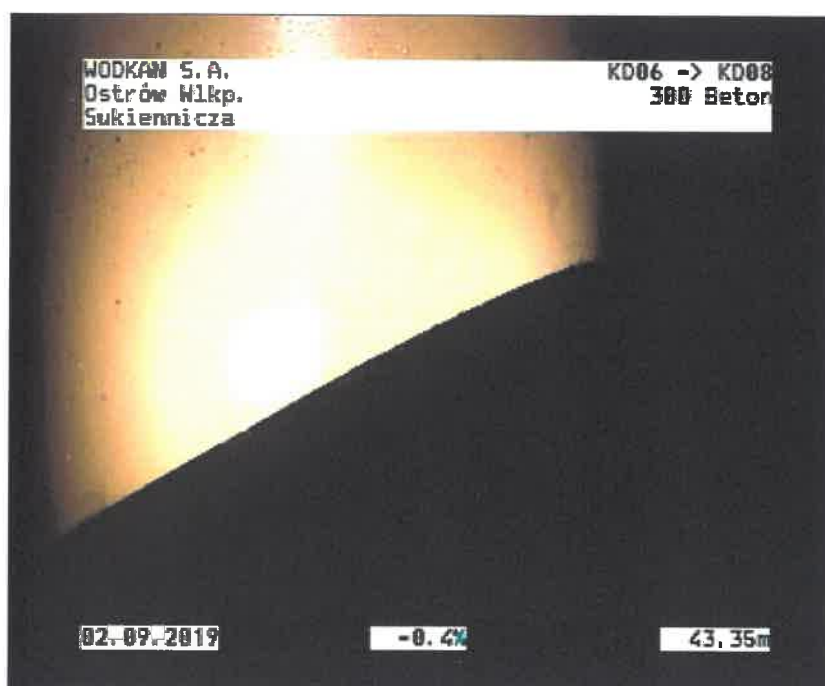
Zdjęcie: 13_1_8_02092019_085951_A.JPG
43,35m, Rezygnacja z inspekcji

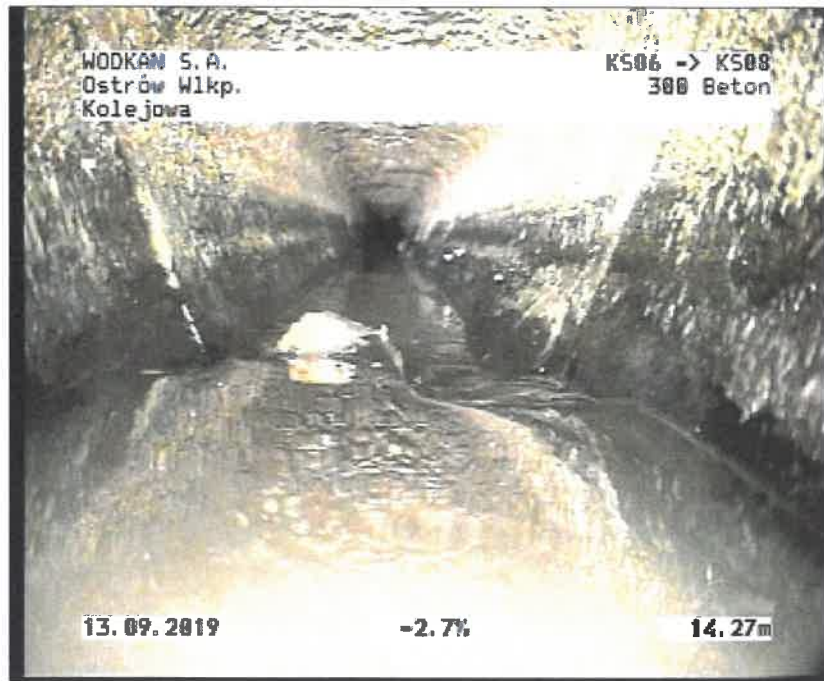
Zdjęcie: 15_1_2_13092019_091837_B.JPG
13,95m, Rezygnacja z inspekcji
